# **VOLKSWAGEN**

## **Analys av Teknikens Världs tester**

2017-05-04

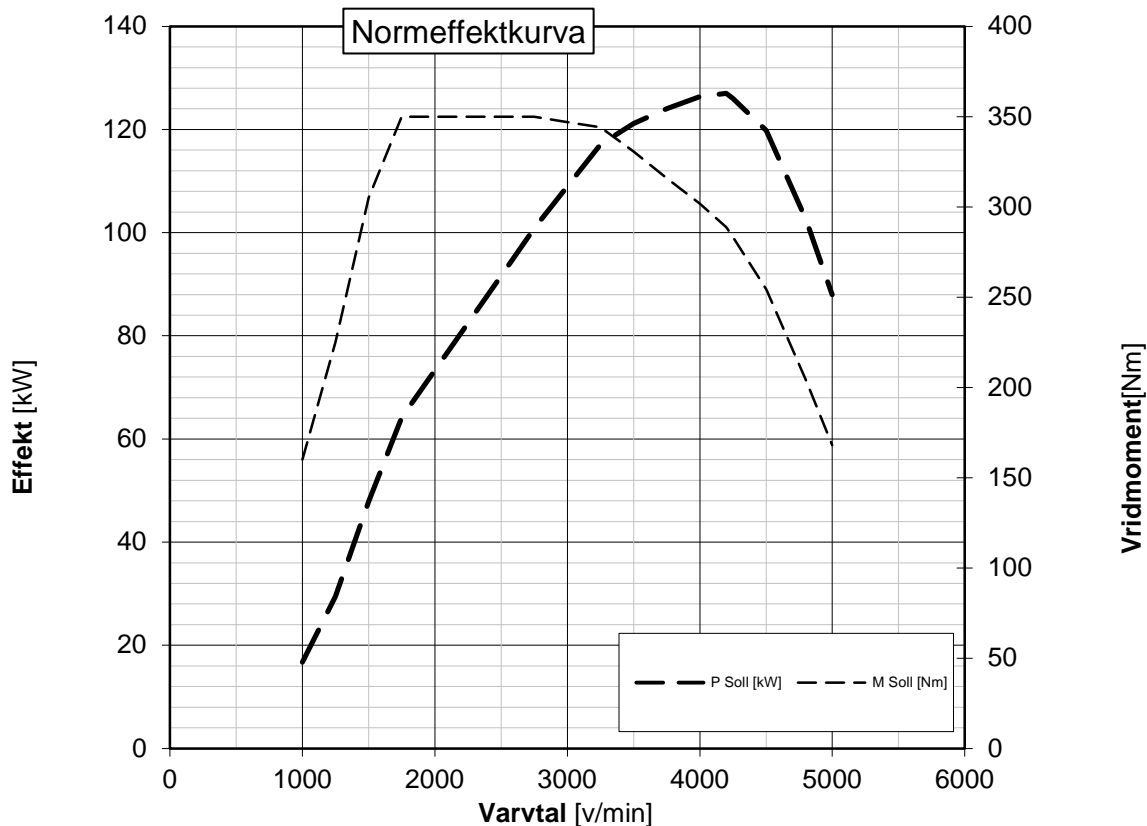
Bilden visar korrekta effekt- och vridmomentkurvor för Audi Q5. Dessa är oförändrade efter uppdateringen.

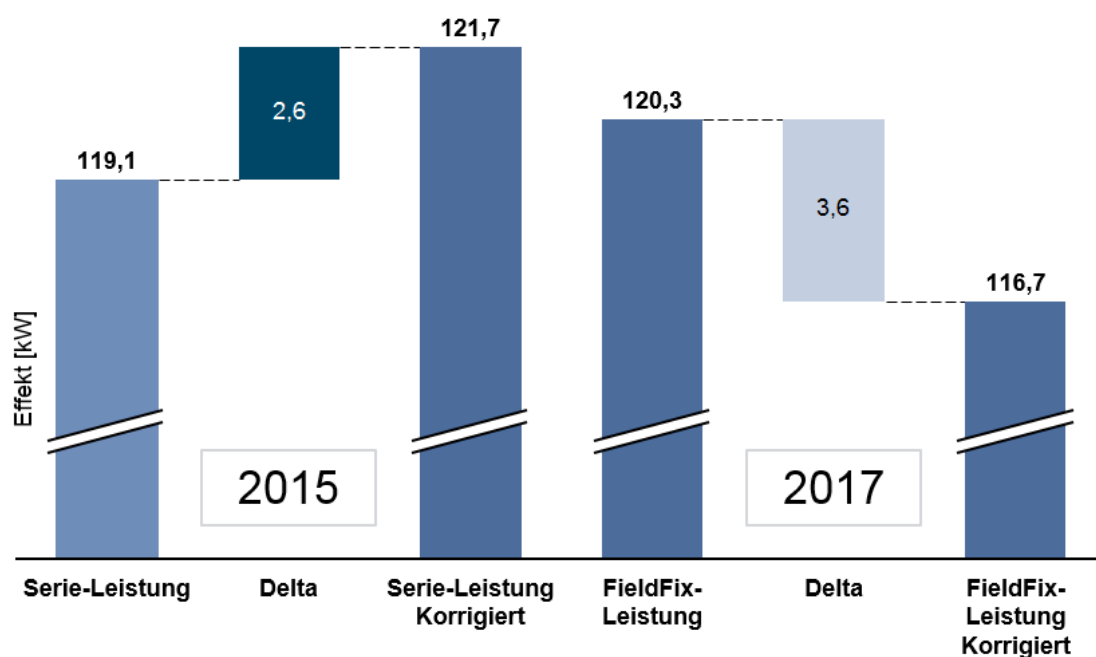
Det fel som haft störst påverkan är effektkorrigeringen i testerna. En sådan görs för att eliminera skillnader i väderförhållanden vid de olika testtillfällena. Med stora skillnader i lufttryck, insugsluftens temperatur, ångtryck mm vid första respektive andra testtillfället blir frågan om effektkorrigerig viktig. Det finns flera olika standarder för hur effektkorrigeringen ska beräknas. I mätningar från 2015 används effektkorrigerig enligt DIN 70020 (föråldrad norm). I mätningar från 2017 används effektkorrigerig enligt EEG 80/1269 (aktuell norm). I fallet med Q5:an i Teknikens Världs tester har man exempelvis använt den förstnämnda vid testtillfälle ett och den senare vid testtillfälle två. Detta har gett stor skillnad i normeffekten som också ligger till grund för vridmomentberäkningen.

Men vad som är viktigt att i detta fall framhålla är att det – när det gäller avgasturbomotorer – **inte ska göras någon effektkorrigerig överhuvudtaget** eftersom motorernas styrsystem hanterar skillnader i väderdata och anpassar sig efter det så att maxeffekt alltid erhålls.

Bilden visar Teknikens Världs felaktigt gjorda effektkorrigerings, där man i detta fall använt två olika standarder, före och efter uppdateringen. Effektkorrigerings ska överhuvudtaget inte genomföras på Volkswagens turbomotorer.
